COMUNE DI VERRONE

RESTAURO CONSERVATIVO DI UNA PARTE DEL CASTELLO DI VERRONE DA ADIBIRSI A NUOVA SEDE DEL MUNICIPIO.

RESTAURO E RIPRISTINO FUNZIONALE DELL'ADDIZIONE
OTTOCENTESCA AD USO UFFICI, ARCHIVIO E DEPOSITI.
II° LOTTO.

RELAZIONE GENERALE

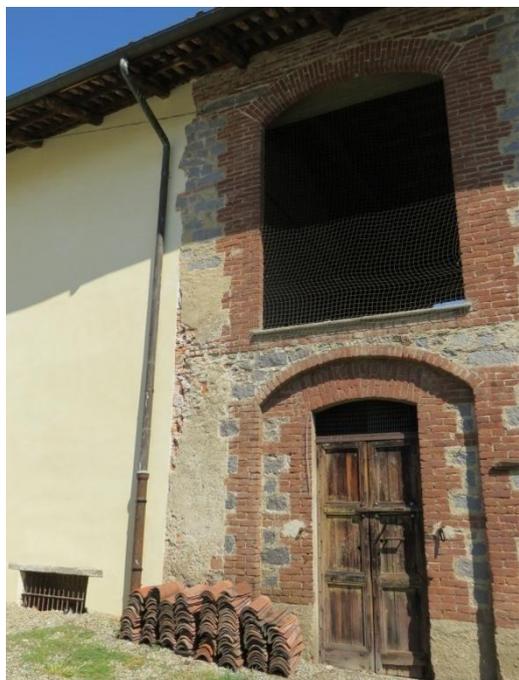
FOTO 3: Porzione facciata a sud

All'esterno la muratura portante si presenta invece in buone condizioni di conservazione senza evidenza di lesioni o distacchi. Nella facciata nord per una fascia a partire da circa 200 cm da terra (foto n.5) e nella facciata sud per le due fasce verticali adiacenti ai corpi di fabbrica laterali (foto n. 3 e 4) sono presenti porzioni localizzate di intonaco poco coerente.

Le facciate presentano muratura in pietra e mattoni a vista e sono in buono stato di conservazione senza lesioni evidenti. Nella facciata nord per una fascia a partire da circa 200 cm da terra (foto n.5) e nella facciata sud per le due fasce verticali adiacenti ai corpi di fabbrica laterali (foto n. 3 e 4) sono presenti porzioni localizzate di intonaco poco coerente.

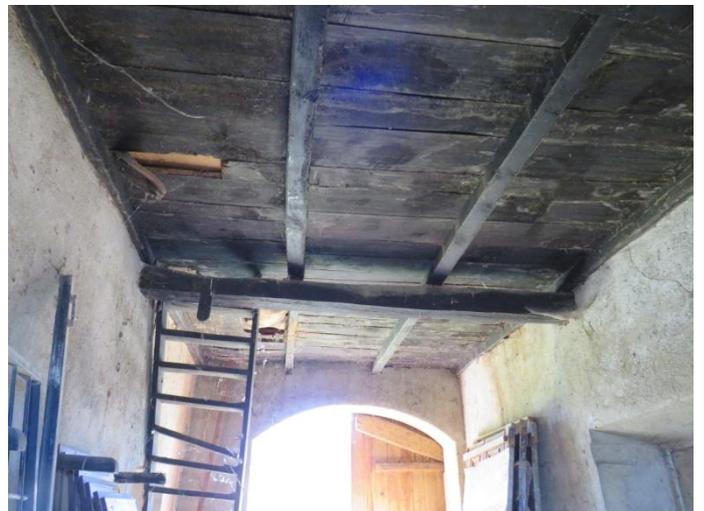
Il solaio del piano primo si presenta totalmente ricoperto da uno spesso strato di guano a causa della mancanza di infissi o accorgimenti atti ad impedire l'ingresso e la nidificazione di volatili.

FOTO 9: Guano da bonificare

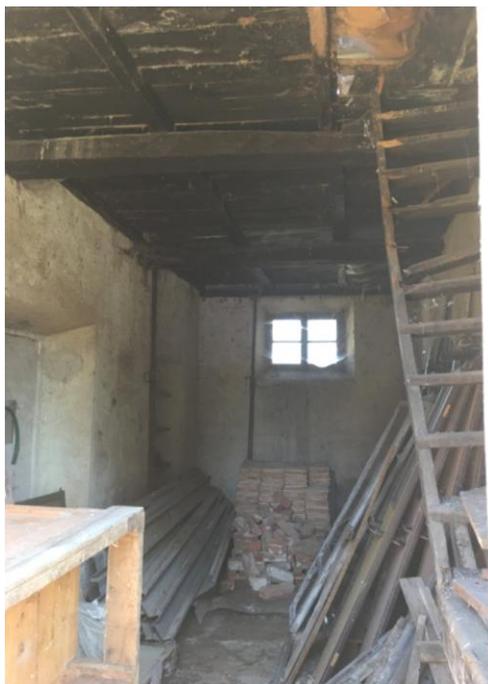
FOTO 10: Solaio in legno

Tale solaio presenta un avanzato stato di degrado tanto nella struttura portante (travi principali e secondarie) quanto nell'assito con locali sfondamenti e riduzioni della sezione resistente (foto n. 10 e 14).

5. il rifacimento con struttura portante in legno sia del solaio esistente in legno che del solaio esistente costituito da profili in ferro e voltini in laterizio, in quanto non adeguati a sopportare i carichi dell'attuale normativa date le pessime condizioni di conservazione;

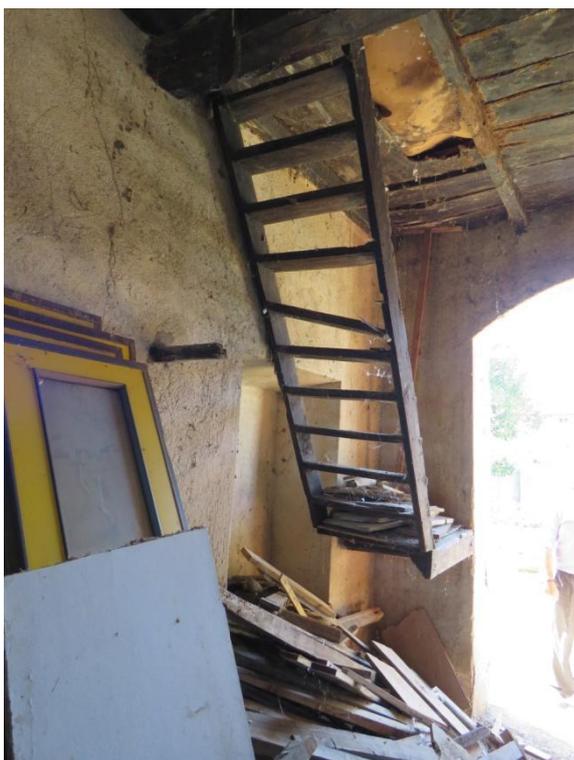
FOTO 12: Piano terreno nicchia apertura nuovo vano scala

3. la creazione di un'apertura centrale (porta) nella muratura interna di spina, in corrispondenza dell'esistente nicchia, per creare un collegamento diretto, attualmente assente, tra i due locali posti al piano terreno;

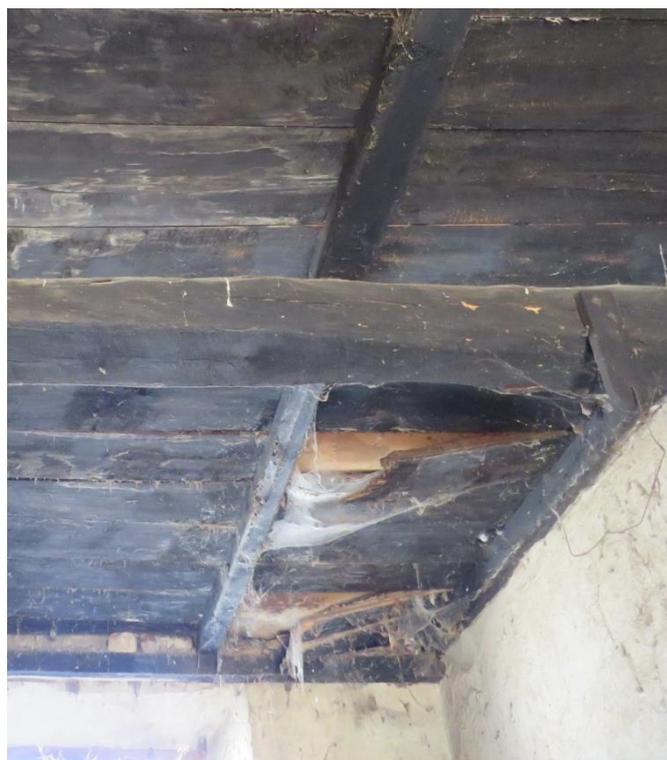
FOTO 14: Locale destro piano terreno particolare sfondamento assito

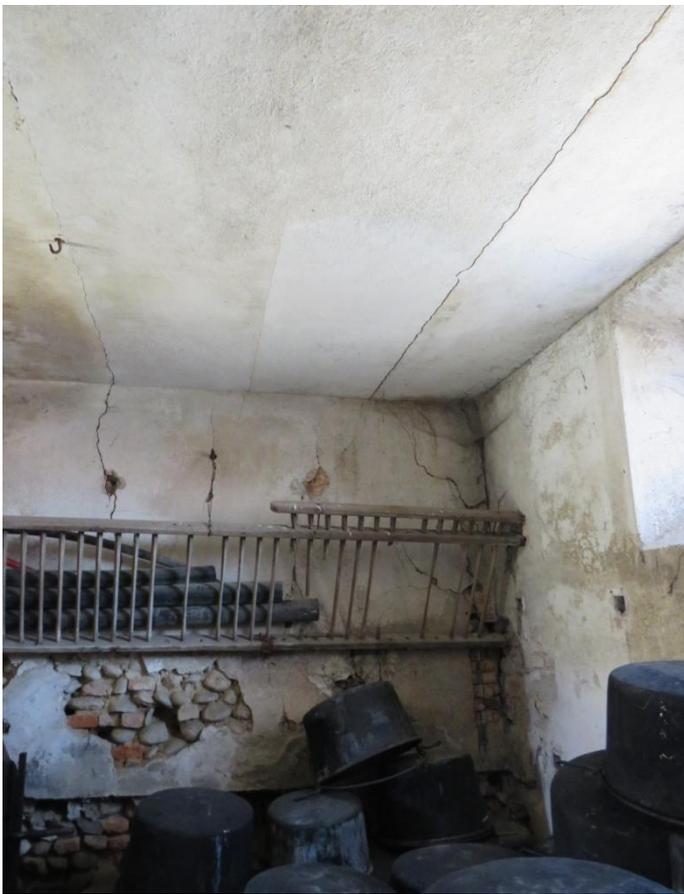
Nel locale presente a est la muratura si presenta in discrete condizioni con fessurazioni localizzate specie in corrispondenza dei voltini delle aperture e delle nicchie (foto n.17). Nel locale a ovest sono presenti significativi distacchi di intonaco dai quali emerge la sconessione localizzata del paramento con disgregazione dei giunti e assenza di alcuni elementi lapidei.

Tale solaio presenta in discrete condizioni pur manifestando fessurazioni continue dell'intonaco in corrispondenza delle travi in acciaio (foto n.17).

FOTO 17 : Locale sinistro piano terreno muratura da consolidare

4. il recupero delle murature interne, ove necessario, mediante rimozione delle parti deteriorate, ripristino degli elementi lapidei mancanti, chiusura cuci-scuci di piccoli vani con malta idonea per l'incassamento in profondità e stilatura dei giunti in malta di calce idraulica naturale, il tutto al fine di ripristinare la continuità strutturale; sulla muratura verso il lotto I è prevista anche la realizzazione di intonaco armato su tutta la superficie realizzato con intonaco in pura calce idraulica naturale con rete di rinforzo in fibra di vetro-aramidica alcali-resistente; sono inoltre previsti interventi localizzati sulle lesioni presenti su spallette e voltini;

La faccia interna delle murature sarà invece recuperata, ove necessario, mediante rimozione delle parti deteriorate, ripristino degli elementi lapidei mancanti, chiusura cuci-scuci di piccoli vani con malta idonea per l'incassamento in profondità e stilatura dei giunti in malta di calce idraulica naturale, il tutto al fine di ripristinare la continuità strutturale; sono infine previsti interventi localizzati sulle lesioni presenti su spallette e voltini. Inoltre in corrispondenza dell'appoggio originario dei travetti in acciaio è previsto il ripristino della muratura mentre è prevista la realizzazione di nuovi scassi per consentire l'appoggio delle nuove travi principali in legno del solaio B.

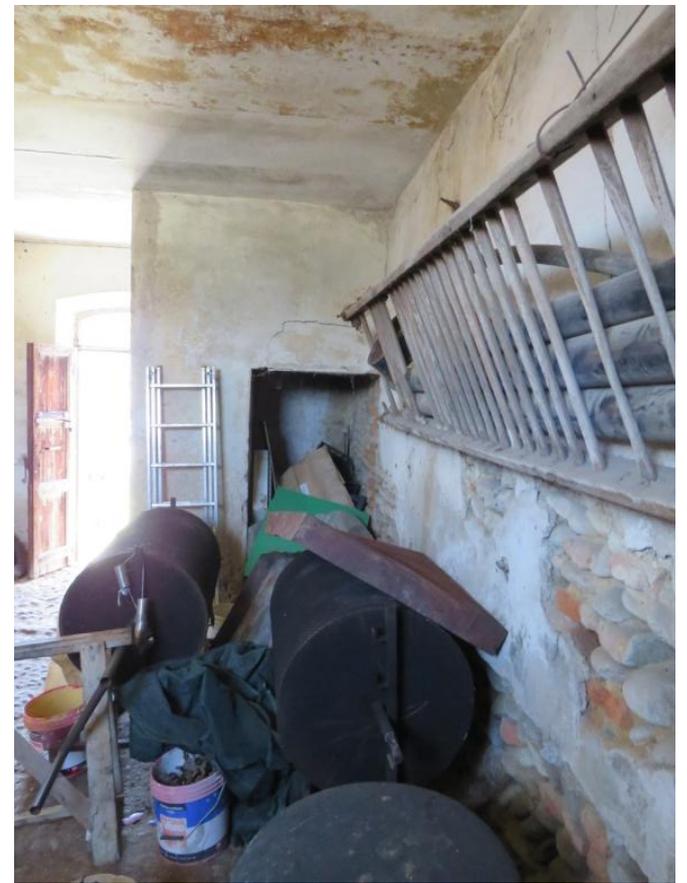
FOTO 18 : Locale sinistro piano terreno tramezzi da demolire

2. la demolizione di una porzione della muratura interna di spina verso il lato nord, per una larghezza di circa 235 cm, eliminando la nicchia attualmente presente, al fine di creare l'accesso al nuovo vano scala e la demolizione delle tramezzature interne presenti nel locale verso ovest;
